### DENEY RAPORU

: BETON TRAFO KÖŞKÜ

: TS EN ISO 2409:2013

# Y.G / A.G PREFABRİK TRANSFORMATÖR MERKEZİ DENEYLERİ

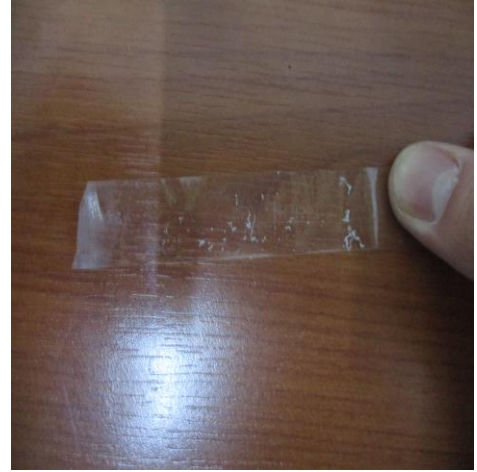
### 11. Deney Fotoğrafları:

Deney numunesinin 3 farklı yerinde kafes şeklinde çizikler yapıldı. 5 dakika süreyle bantlı kaldı ve bu süre sonunda bant 60°'lik açı ile kaldırıldı. Deney sonucunda %5'den fazla pullanma olmamıştır. Deney numunesi, deneyi olumlu olarak tamamlamıştır.

Deney numunesinin farklı noktalarından ölçüm yapılmış ve aşağıdaki değerler elde edilmiştir. Ölçülen en düşük değer; 162  $\mu\text{m}$ , Ölçülen ortalama değer; 180,6  $\mu\text{m}$ , Ölçülen en yüksek değer; 203  $\mu\text{m}$

Deney numunesinin farklı noktalarından ölçüm yapılmış ve aşağıdaki değerler elde edilmiştir. Ölçülen en düşük değer; 18,1  $\mu\text{m}$ , Ölçülen ortalama değer; 21,59  $\mu\text{m}$ , Ölçülen en yüksek değer; 25,3  $\mu\text{m}$
